【目的】

地形条件（高所・急傾斜・植物の繁茂等）が厳しく、容易に近づけない既存の治山施設において、歪みやひび割れ等の変状箇所、範囲、規模を把握する。

1. 接近が困難な治山ダム及び周辺地形の調査

2. 樹木等が繁茂した法枠工等の調査

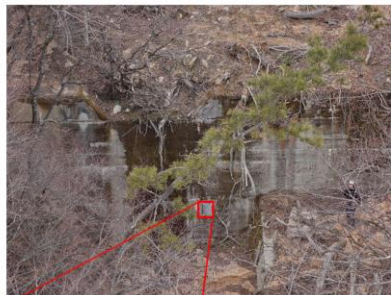
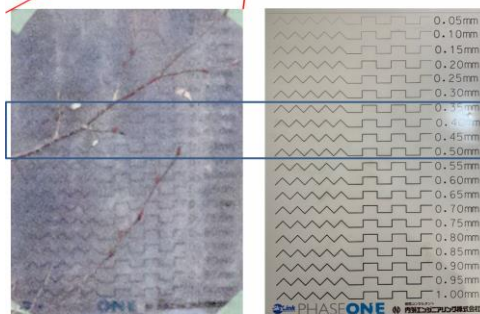
- ・40mの距離から安全に0.35mm~0.5mmのクラックが確認可能
- ・視覚的に治山施設と周辺環境の調査可能
