森林病害虫（松くい虫、ナラ枯れ）被害森林調査

スウィフト・エックスアイ株式会社

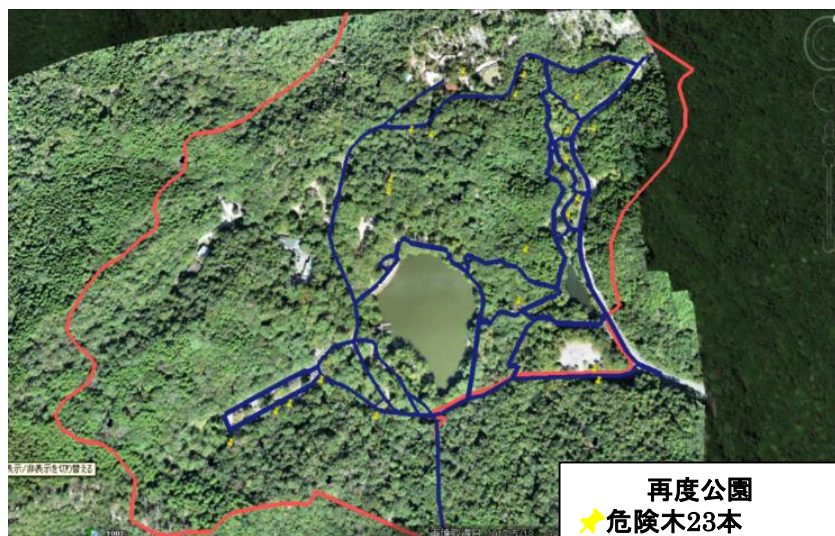
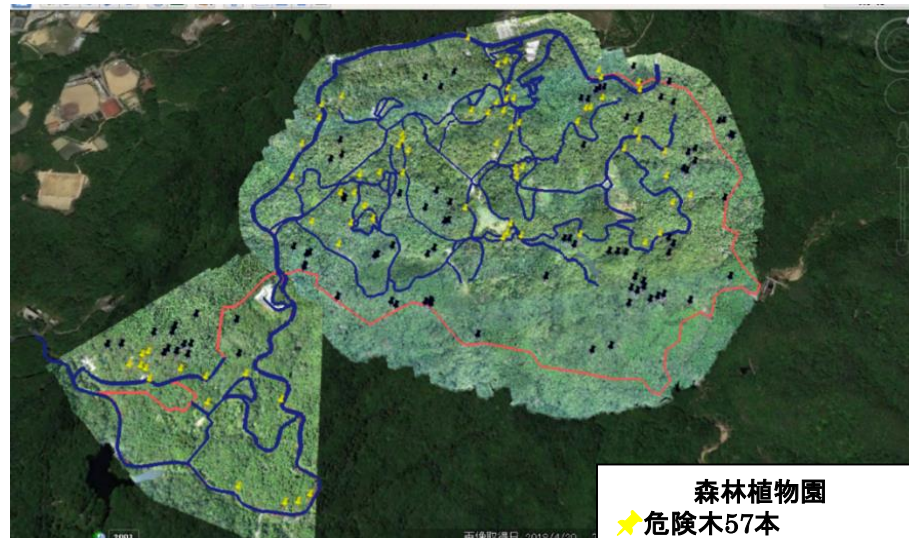
マーキングを行った8月と9月のオルソ画像をエリア別で重ね合わせる処理を行い、8月と9月で重なった部分のマークを除くことで、今年の8月から9月の間に枯れが始まったと推定される木(森林病害虫被害疑い木)のみを抽出。

・道路から30m(※)以内の距離にある枯死木を倒木による二次被害リスクのある危険木とし黄色のピンでマーキング。

道路から30m以上離れた被害木(周辺被害木)は、黒色のピンでマーキング。

※枯死木の最高樹高が30mであったため、本業務では道路から30m以内の距離にある枯死木を危険木と判定。
