目的

台風発生前後に海岸防護施設の健全度調査をドローンを用いて効果的に実施できるか検証

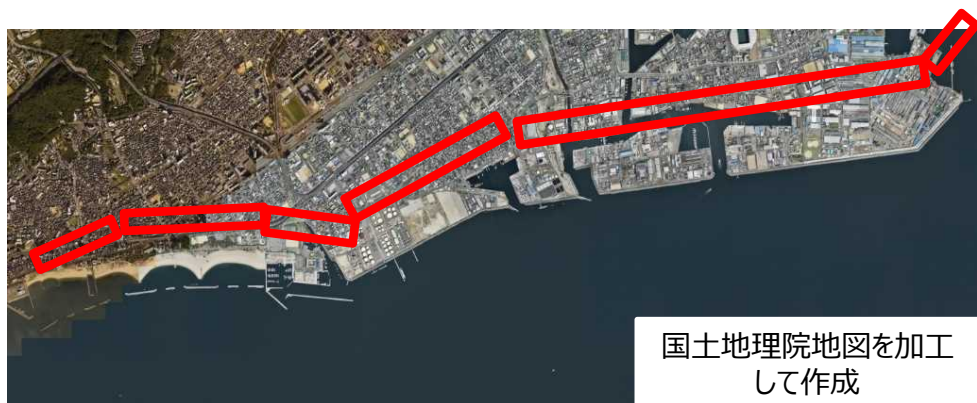
調査範囲図

国土地理院地図を加工して作成

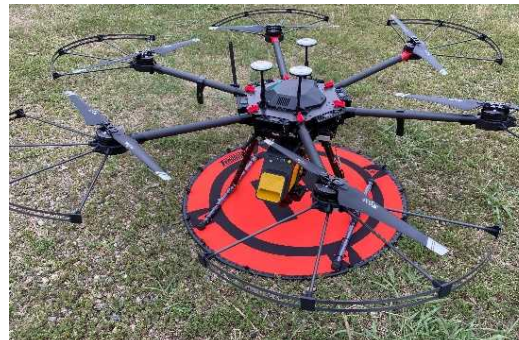
使用機材(UAV) : MATRICE 600 Pro
